Meerjarenonderhoudsplan

VB VVE-1 • MJOP Gebouw

Beheerweg 1

Bevindingen

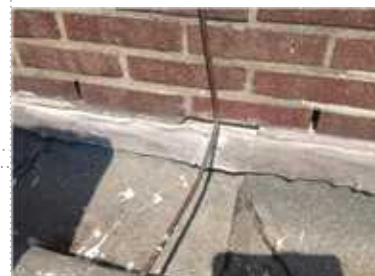
21 Buitenwanden

2112 Loodslabben

Linkerdak.

Loszittend, onsamenhangend voegwerk

Urgentie: 2 Op middellange termijn

Activiteit:	2016	Hvh	Totaal
Aanbrengen voegwerk		20,00 m1	€ 567

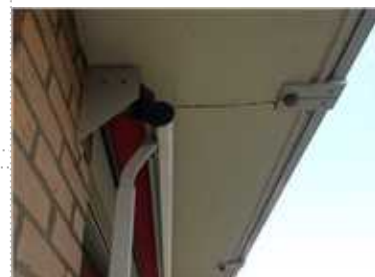
2323 Galerij/balkon constructie beton onderzijde

Voorgevel 6de verdieping

Onthechting van ondergrond

Urgentie: 2 Op middellange termijn

Activiteit:	2016	Hvh	Totaal
Herstellen		1,00 pst	€ 290

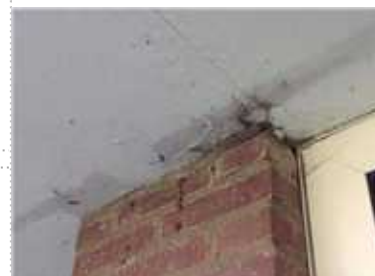
2323 Galerij/balkon constructie beton onderzijde

Achtergevel begane grond

Onthechting van ondergrond

Urgentie: 2 Op middellange termijn

Activiteit:	2016	Hvh	Totaal
Herstellen		1,00 pst	€ 653

Loszittende delen verwijderen, ondergrond schoonmaken en bij werken met reparatie pasta. Na aanbrengen van de pasta geheel schilderen.

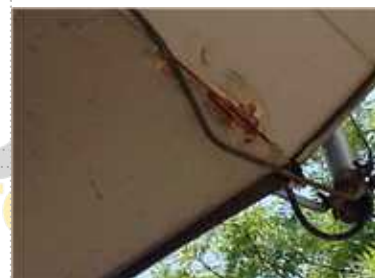
4511 Plafondafwerking plaatmateriaal hout

Algemeen laagbouw

Delaminatie

Urgentie: 2 Op middellange termijn

Activiteit:	2016	Hvh	Totaal
Herstellen		16,00 m1	€ 1.307
